Проверка износа:

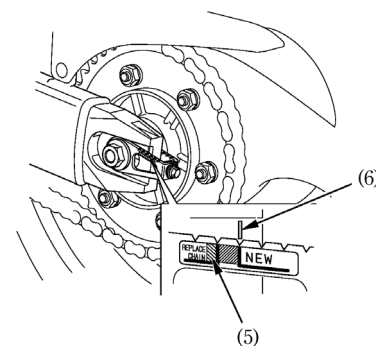
Проверьте табличку износа цепи при её регулировке. Если красная зона (5) на табличке находится напротив метки (6) на маятнике после того, как цепь была отрегулирована до правильного прогиба, то это означает, что цепь чрезмерно изношена и подлежит замене. Правильный прогиб составляет:

(5) Красная зона
(6) Метка
