《ブレーキパッドの摩耗の点検》

(ホンダ推奨6か月点検整備項目)

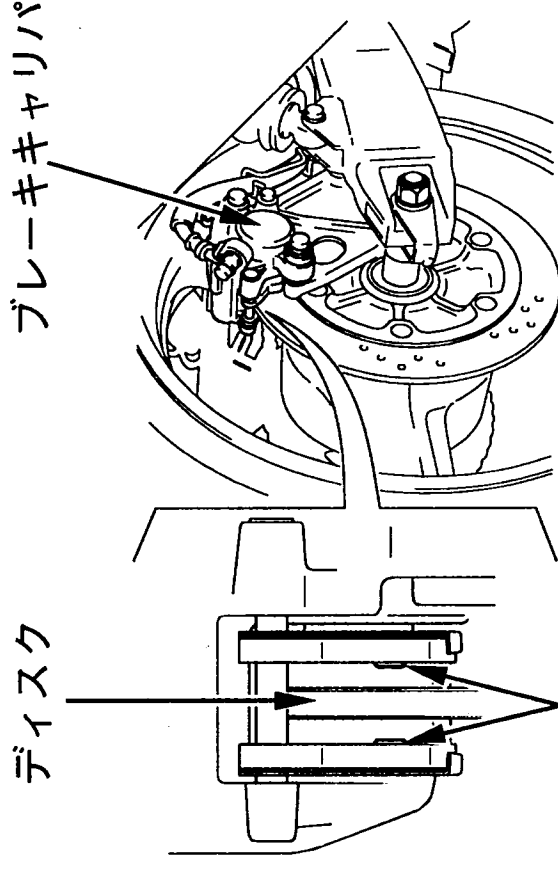
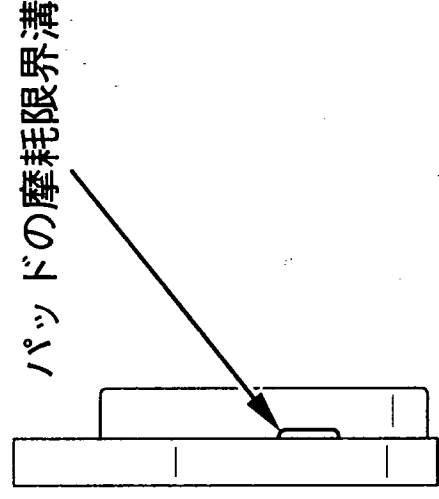
ブレーキキャリパの後側からのぞいて、パッドの摩耗限界溝がブレーキディスクの側面に達したら、パッドの摩耗限界です。

パッドの摩耗限界溝

摩耗限界に達したら、ブレーキパッドを左右同時に交換してください。
