《ブレーキパットの摩耗の点検》

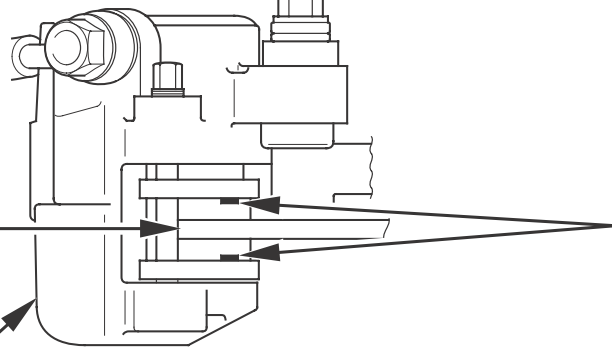
ブレーキキャリパの後側からのぞいて、パットの摩耗限界溝がブレーキディスクの側面に達したら、パットの摩耗限界です。

ディスク

ブレーキ
キャリパ

摩耗限界に達したら、ブレーキパッドを左右同時に交換してください。

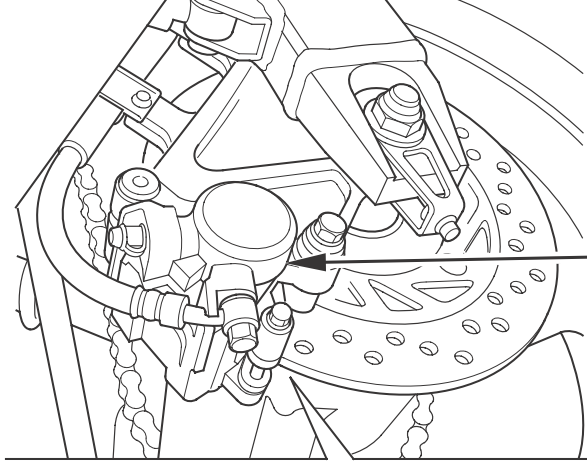
パットの摩耗限界溝

ブレーキキャリパ
