## ブレーキパッドの摩耗の点検

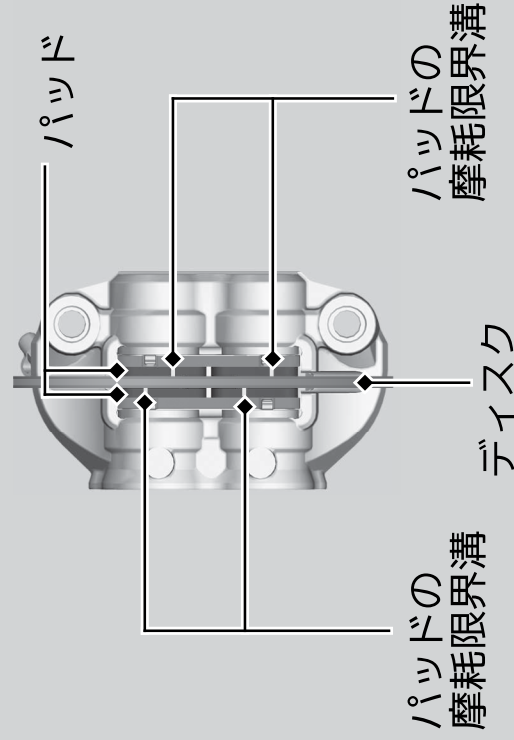
### フロント

パッドの摩耗限界溝が無くなったら、パッドの摩耗限界です。

- 1. フロント** ブレーキキャリパーの前側からのぞいて点検します。  
▶ 点検は片側だけでなく、左右のキャリパーで行ってください。
- 2. リア** ブレーキキャリパーの後ろ側からのぞいて点検します。

摩耗限界に達したら左右同時にパッドを交換してください。

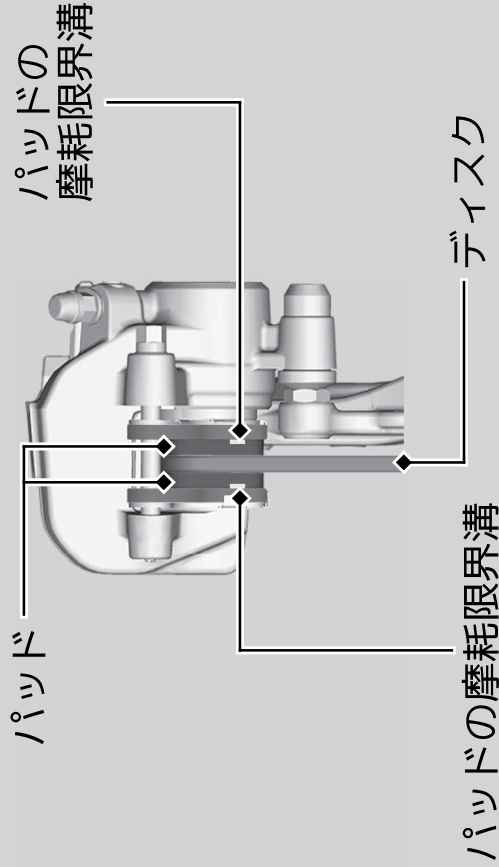
### リア

パッドの摩耗限界溝がブレーキディスクの側面に達したら、パッドの摩耗限界です。
