《ブレーキパッドの摩耗の点検》

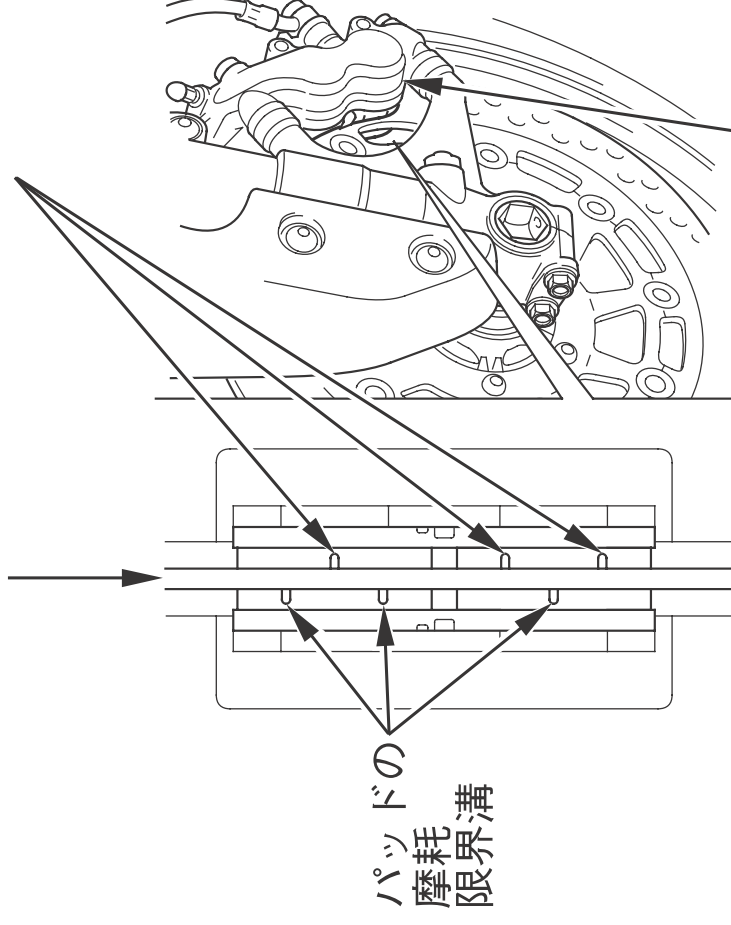
左右のブレーキキャリパを同時に点検します。ブレーキキャリパの前側からのぞいて、パッドの摩耗限界溝がなくなったら、パッドの摩耗限界で

す。

ディスク
パッドの摩耗限界溝

ブレーキキャリパ

摩耗限界に達したら、ブレーキパッドを左右同時に交換してください。
