ブレーキパッドの摩耗の点検

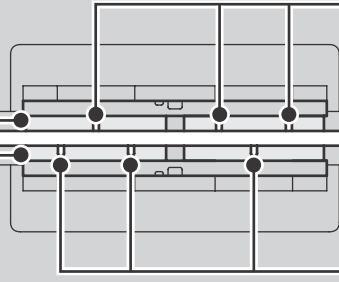
フロント

パッドの摩耗限界溝が無くなったら、パッドの摩耗限界です。

パッド

ディスク

パッドの摩耗限界溝

摩耗限界に達したら左右同時にパッドを交換してください。

- 1. フロント** ブレーキキャリパーの前側からのぞいて点検します。
▶ 点検は片側だけでなく、左右のキャリパーで行ってください。
- 2. リア** 車の右後ろ側からキャリパーをのぞいて点検します。
