### Проверка износа приводной цепи

### Проверка направляющей приводной цепи

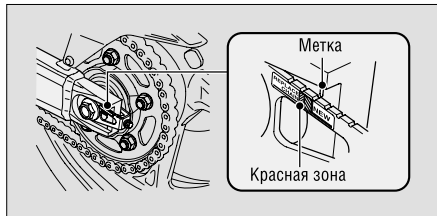
Проверьте табличку износа цепи при её регулировке. Если красная зона находится напротив метки на пластине регулятора на маятниковом рычаге после того, как цепь была отрегулирована до правильного прогиба, то это означает, что цепь чрезмерно изношена и подлежит замене.

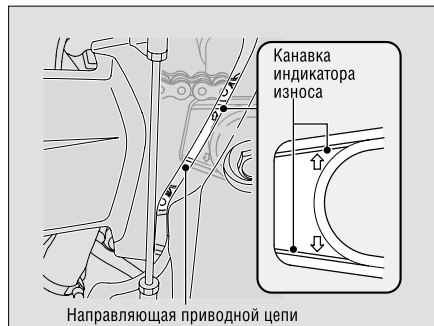
Проверьте состояние направляющей приводной цепи. Направляющая приводной цепи подлежит замене, если ее износ достиг линии предельного износа. При необходимости замены направляющей приводной цепи обратитесь к официальному дилеру Honda.
