ブレーキパッドの摩耗の点検

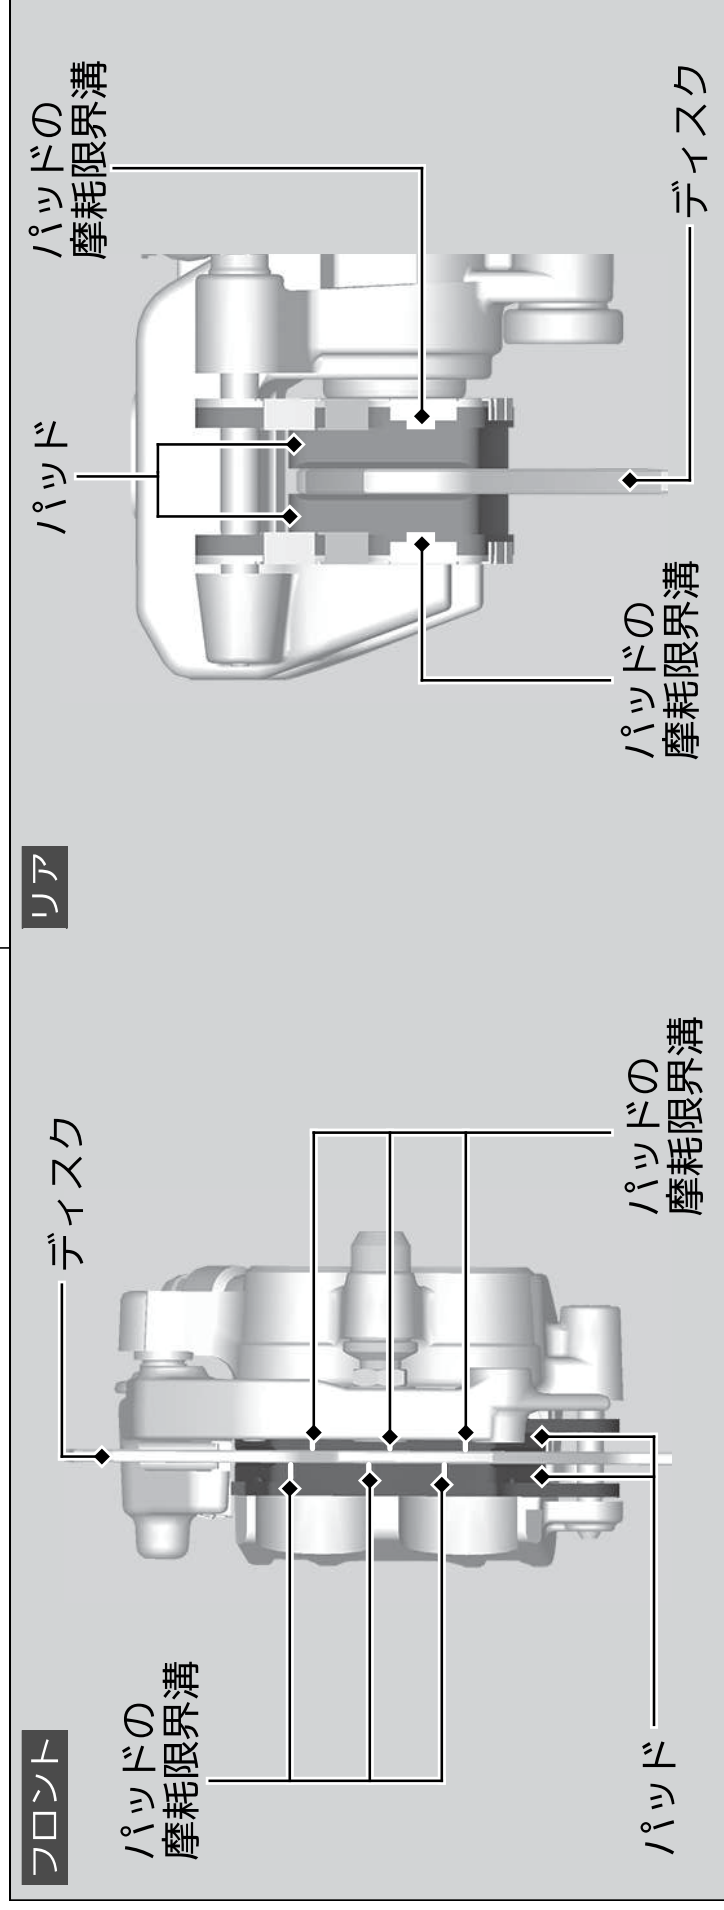
フロント パッドの摩耗限界溝が無くなったら、パッドの摩耗限界です。

リア パッドの摩耗限界溝がブレーキディスクの側面に達したら、パッドの摩耗限界です。摩耗限界に達したら左右同時にパッドを交換してください。

- 1. フロント** ブレーキキャリパーの前側からのぞいて点検します。
- 2. リア** ブレーキキャリパーの右後ろ側からのぞいて点検します。
