### Проверка износа:

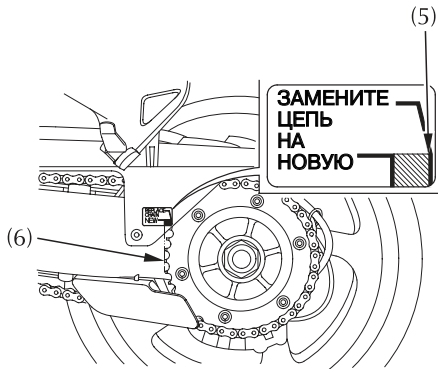
Проверьте табличку износа цепи при ее регулировке. Если красная зона (5) на табличке находится напротив окончания зубьев ведомой звездочки (6) после того, как цепь была отрегулирована до правильного прогиба, то это означает, что цепь чрезмерно изношена и подлежит замене. Правильный прогиб составляет:

- (5) Красная зона
- (6) Окончание зубьев ведомой звездочки
